Extrait du Bâtiancien-ariège : Savoir-faire et patrimoine des Pays d'Ariège

Le Presbytère d'Augirein

- Belles restaurations -

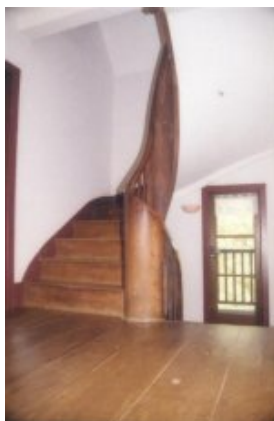
Sur le mur ouest est appuyé l'étable-fenil. L'austérité de la façade nord est rompue par un encorbellement en bois, abritant anciennement les latrines. De façon traditionnelle, la partie habitation a été enduite, en opposition à l'annexe en pierres apparentes. L'ordonnancement de la façade principale est repris en toiture par les capucines qui marquent les 3 axes principaux des ouvertures. L'organisation intérieure est le reflet de cette simplicité. Un couloir central important dessert de part et d'autre les pièces principales. En fond, l'escalier balancé mène à l'étage, dont la répartition est la même qu'au rez-de-chaussée, puis aux combles.

Les détails intérieurs soulignent le souci porté aux éléments vitaux tels que la cheminée, le potager, l'escalier & Avant d'envisager l'aménagement du gîte, la toiture a été remise en état.

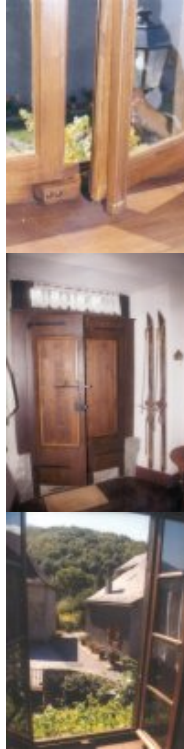
disposés dans leur vase et une douce odeur de cire flotte dans l'air. La demeure a conservé son « caractère ». Les interventions sur le bâti, les ouvertures et l'organisation interne ont été limitées.

Seules les anciennes latrines d'où le point de vue sur la vallée peut être apprécié, ont été réinterprétées en balcon. Les principaux travaux ont eu pour but l'adaptation aux nouveaux besoins et la réfection à l'identique des menuiseries extérieures. Les éléments remarquables tels le foyer, le potager, l'escalier, la porte d'entrée, ont été conservés et mis en valeur. Les murs en bon état n'ont pas nécessité d'intervention particulière, seul l'enduit à la chaux a été repris par endroit.
